# **NATIONALE INVENTARISIERUNG DER BAUKULTUR IM GROSSHERZOGTUM LUXEMBURG**

# **LORENTZWEILER**

LE GOUVERNEMENT  
DU GRAND-DUCHÉ DE LUXEMBOURG  
Ministère de la Culture

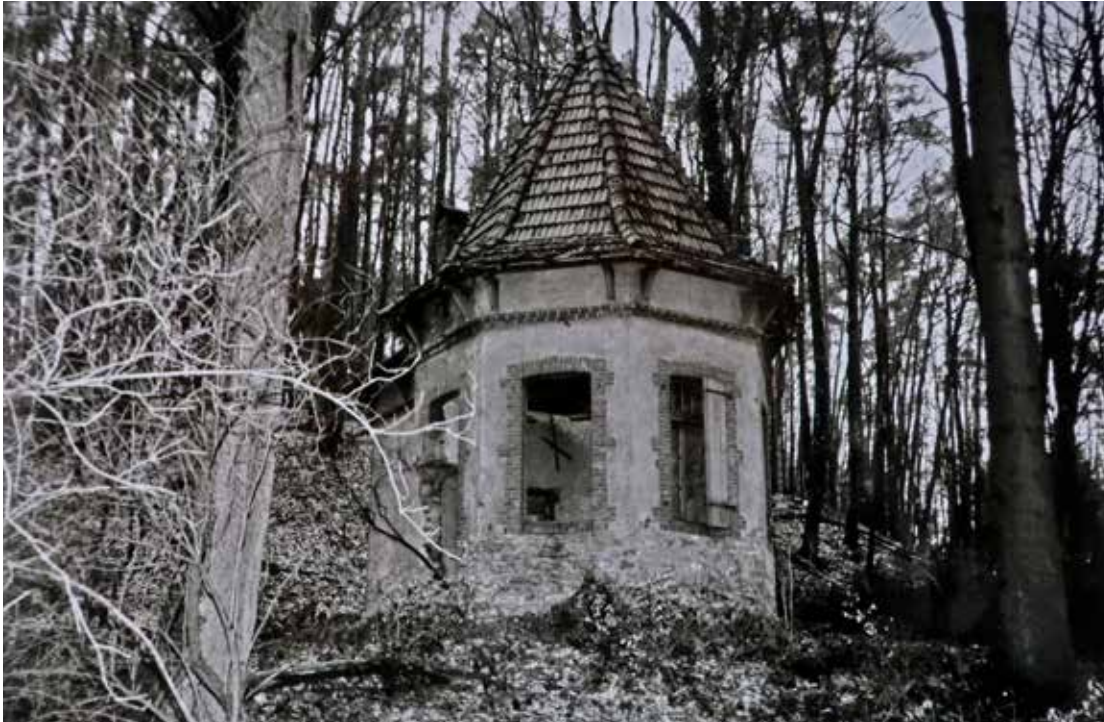
<sup>2</sup> Azzeri, Roland, *Jagdhäuschen Hunsdorf*, [Fotografische Aufnahme], CdAL, Hunsdorf, 2003: Auf dem Foto ist der Bereich rund um besagte Zugangstür – mit Ausnahme einiger Schadstellen auf der linken Seite des Gewändes – noch vergleichsweise intakt, auch das Dach darüber lässt noch keine massiven Schäden erkennen.

◀ Südostansicht mit damals noch weniger schadhaftem Türgewände  
Azzeri, Roland,  
*Jagdhäuschen Hunsdorf*,  
[Fotografische Aufnahme],  
Commission des Archives  
Lorentzweiler, Hunsdorf,  
2003.

an der Stelle, wo sich früher eine Zugangstür befunden hat, mittlerweile fast nur noch ein großes Loch sowie einige Restpartien des ehemaligen Ziegelgewändes erkennen (**vgl. Abb. 2**). Dies resultiert schlicht daraus, dass hier ein Teil der Wand zusammengefallen ist, was größtenteils einem partiellen Einsturz des Dachs geschuldet sein dürfte (**Abb. 8, vgl. Abb. 2**).<sup>2</sup> Die Wand der gegenüberliegenden Nordseite zeigt ein vergleichbares, wenn auch mit Blick auf das Ausmaß kleineres Loch – und zwar an der Stelle,

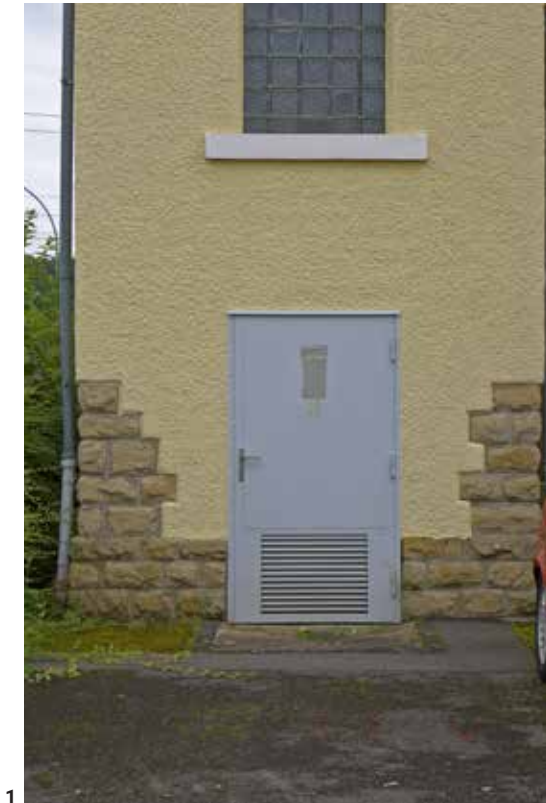
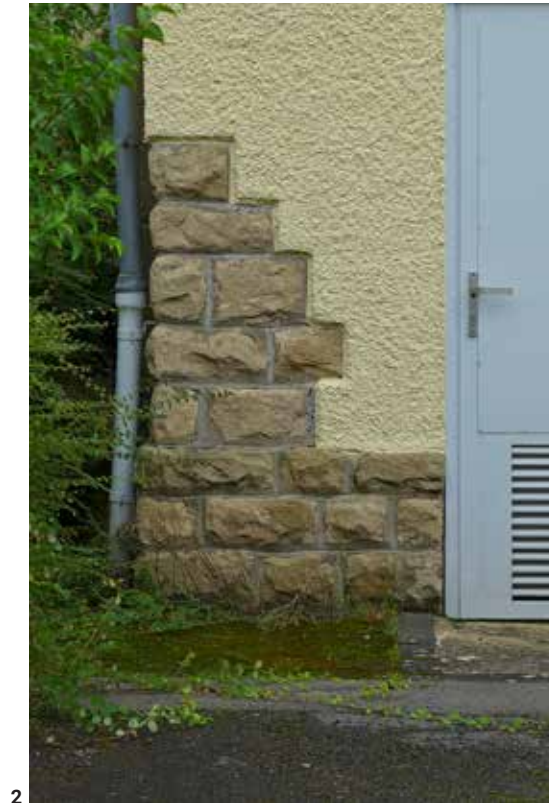
Westlich der Eisenbahnstrecke, die die Gemeinde von Süden nach Norden durchläuft, befindet sich an der Rue de Hünsdorf diese markante Transformatorstation (SEL, GAT, TIH).<sup>1</sup> Kleine Bauten dieser Art wurden von der im Jahr 1928 gegründeten Compagnie Grand-Ducale d'Electricité du Luxembourg (Cegedel) zwecks elektrischer Versorgung der Ortschaften errichtet.<sup>2</sup> Allerdings erreichte die Gesellschaft erst in den 1930er-Jahren eine gewisse finanzielle Stabilität, die es ermöglichte, dass insgesamt 61 Stationen von 1935 bis 1939 im ganzen Land gebaut werden konnten.<sup>3</sup> In diesem Zeitraum wurde wohl auch der Umspannungsturm in Lorentzweiler errichtet. Diese Bauzeit passt zum gestalterischen Antlitz der Anlage (AUT, CHA). Erfasst ist das Gebäude erst auf der topografischen Karte aus dem Jahr 1954 und ist dort mit der Bezeichnung „Tf.“ verzeichnet.<sup>4</sup>

Die Umspannstation mit kleinem Grundriss präsentiert sich heute in einem gattungstypischen Aufbau: ein vergleichsweise niedriger, turmartiger Nutzbau, der mit einem steilen Satteldach abgeschlossen wird (AUT, CHA). Die Hauptfassade steht giebelständig zur kleinen Einbahngasse. Ein dreireihiger Sockel aus bossierten Sandsteinquadern umläuft das Gebäude (AUT, CHA). Die metallene Eingangstür befindet sich zwischen den beiden die Ecken betonenden, umgreifenden Steinelementen, die aus fünf unterschiedlich langen Reihen bestehen und visuell eine Verlängerung des Sockels bilden (AUT, CHA) (**Abb. 1 und 2**). Im Obergeschoss ist ein Fenster aus Glasbausteinen mit einer Betonfensterbank zu sehen (AUT, CHA) (**Abb. 3**). Das oberste Stockwerk des Gebäudes ist – mit Blick auf die Volumetrie – etwas schmaler ausgeführt. An der Giebelseite befinden sich drei Nischen, in denen die Hochspannungskabel der Straße am Turm angeschlossen wurden (AUT, CHA) (**Abb. 4**). Eine leicht hervorstehende Betontraufe und das schiefergedeckte Dach
